赤堀小学校における通学路危険箇所

令和3年 7月20日 職員点検後 修正

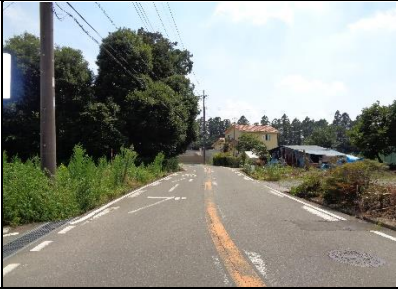
<ul style="list-style-type: none"> ・急カーブが多く、歩道がない。側溝もあるため、とても危険である。 ・狭い歩道に草木が伸びて、より一層狭くなっている。
22	野町	 	<ul style="list-style-type: none"> ・交通事故の多い交差点。大型の車も通る。 「事故多発」の表示も色が薄くなってきている。 ・地面の「とまれ」もうすぐ見えづらくなっている。
23	西久保町1丁目27付 近	 	<ul style="list-style-type: none"> ・横断歩道がなく、交通量の多い朝は横断に時間がかかる。車のスピードも速い。 ・抜け道になっているため、交通量がたいへん多い。 ・大型車も通り、スピードが出ている車も多い。
24	西久保町3丁目101 3番地5付近		<ul style="list-style-type: none"> ・東西からの車が認識しづらくとても危険である。過去には車同士、自転車と車の接触事故が起きている場所である。

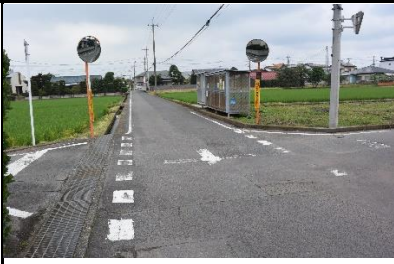
西久保町2丁目481
付近

・十字路であり、南東の道路が優先になっている。東西の道路には、「自転車飛び出し注意」の標識が多数見られる。カーブミラーも設置されているが、塀も高く見通しは悪い。
