学校通信

伊勢崎市立南小学校
第7号
令和5年6月21日(水)

登下校で特に気を付けたい所

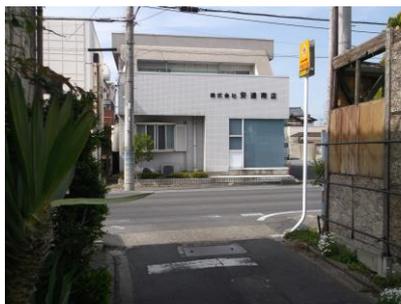
①榎木時計店前 三光町12番地16付近

①は興陽高校から北に直進した細い道路で、この道路から大通りが見えにくく、大通り沿いを通っている歩行者や自転車などが見えにくくなっています。大通りに出るときは、しっかり左右の確認が必要です。

今回、学校通信で取り上げた7箇所については、市教育委員会へ見通しの悪いところにはカーブミラーの設置、側溝及びその周辺のアスファルトの整備、「止まれ」の停止線路面表示の塗り直し等を要望してあります。また、速度違反や一時停止違反の車両が多く見られるところには、交通取り締まりを強化する等の対策を講じてもらいたいことを伝えてあります。

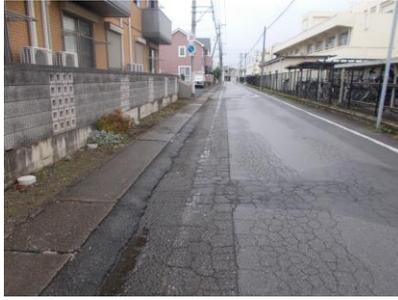
②の所は側溝ががたがたして、通るときは注意が必要です。

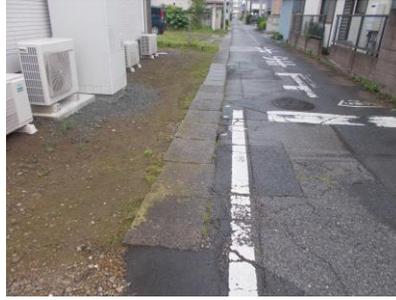
③の道路では側溝のアスファルトが欠けている所があり、気を付けて歩く必要があります。

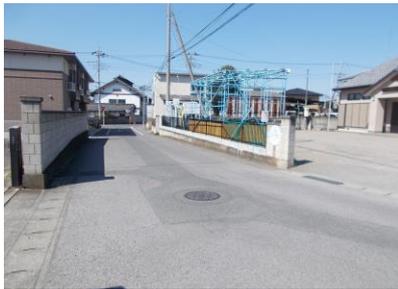
④今泉町2丁目942-1番地付近

④の道路の先は一時停止になっていますが、「止まれ」の停止線の路面標示が薄くなっていて、一時停止をしない車両が多く見られます。また、道幅は狭いのですが、抜け道として多くの車両がスピードを出して通っています。

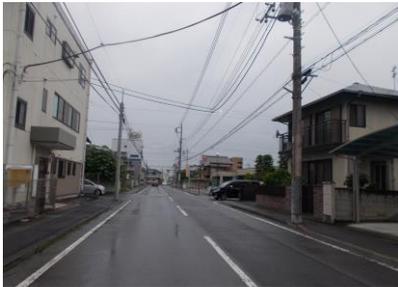
⑤今泉町2丁目827番地付近

⑤の道路では、通学時にスピードを出していたり、道路標識を無視して運転したりしている車両が多いという指摘がありました。また、ガードレールもないことから、注意して歩行をする必要があります。

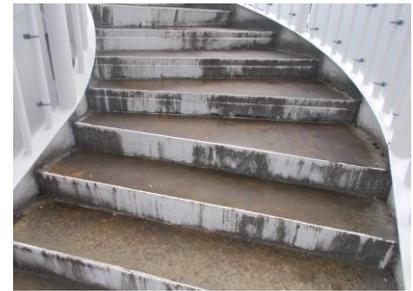
⑦今泉町2丁目331-1付近の歩道橋

⑦の歩道橋の階段は、雨の日は濡れて、滑りやすくなります。

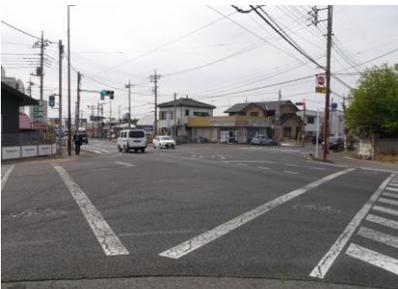
⑥今泉町2丁目付近

⑥の所は、自動車や自転車の車両や歩行者の通行が多いところです。一時停止をしない車両も多く見られることから、気を付けて通る必要があります。
